KARTA ADRESOWA ZABYTKU NIERUCHOMEGO

KOŁOBRZEG

MAGAZYN-KOTŁOWNIA, OB. KLUB FITNESS

ul. Basztowa 1a
78-100 Kołobrzeg
dz. nr 330 obr. 11

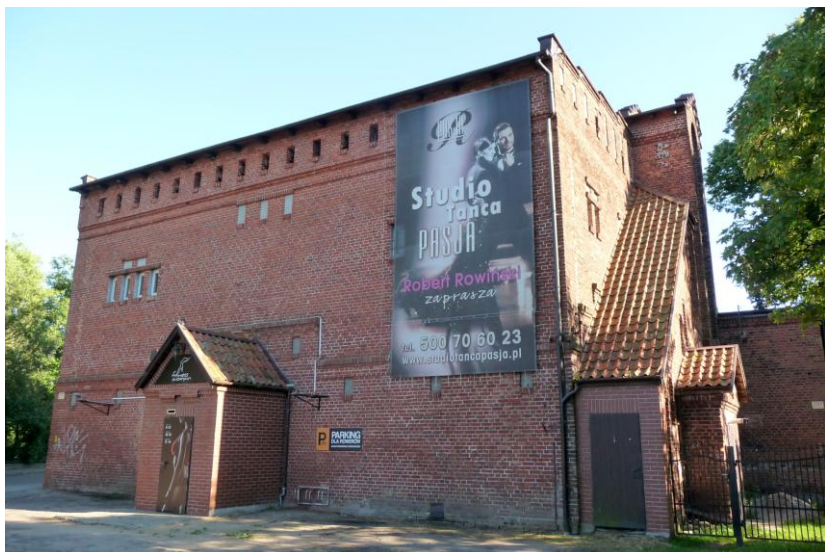
Widok budynku od północnego-wschodu

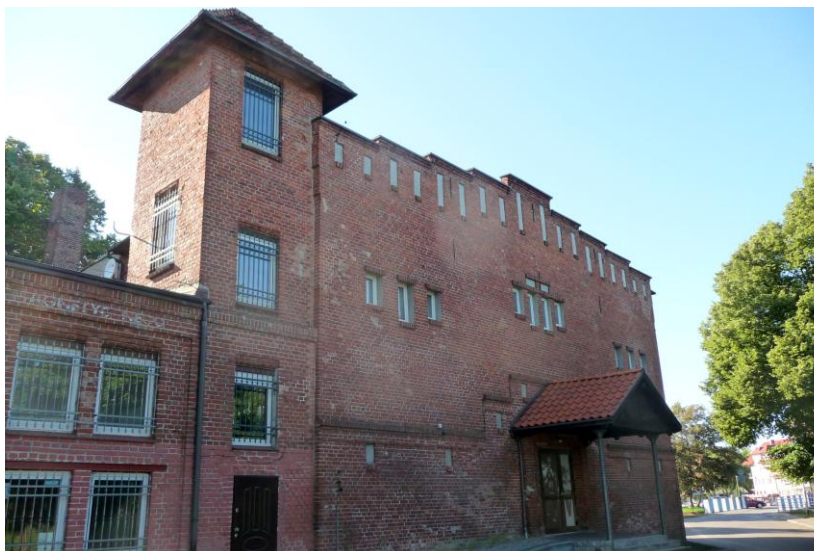
Widok budynku od południowego-wschodu
