KARTA ADRESOWA ZABYTKU NIERUCHOMEGO

K O Ł O B R Z E G

KAMIENICA, OB. BUDYNEK MIESZKALNY

ul. Unii Lubelskiej 43
78-100 Kołobrzeg
dz. nr 21/36 obr. 13

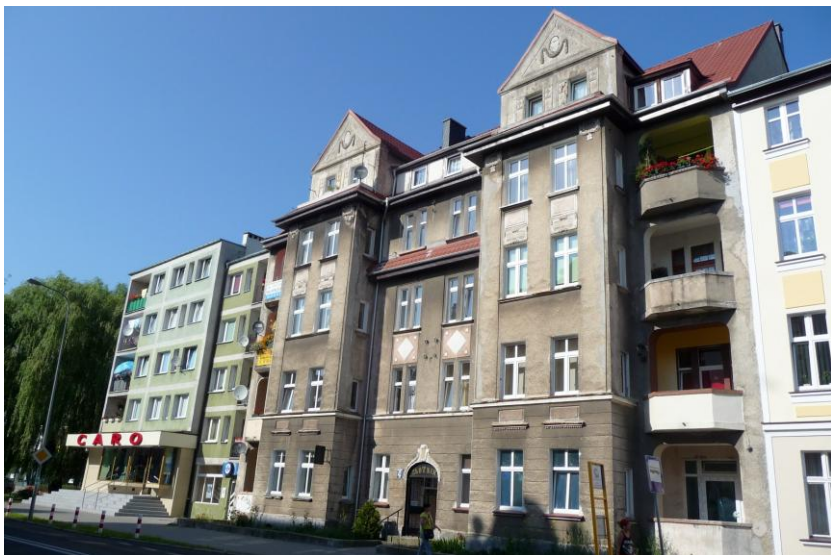
Widok budynku od południowego-zachodu

Budynek w średnim stanie technicznym i średnim estetycznym: tynki zszarzałe, zabrudzone i miejscowo przetarte; niewielkie ubytki dekoracji sztukatorskich, stolarka okien w większości wymieniona na PCV z zachowaniem pierwotnych podziałów. Konieczny remont elewacji z zachowaniem jej wystroju. Do zachowania: bryła budynku, układ i dekoracje elewacji, kształt i podziały okien. Remonty w uzgodnieniu z Konserwatorem Zabytków.

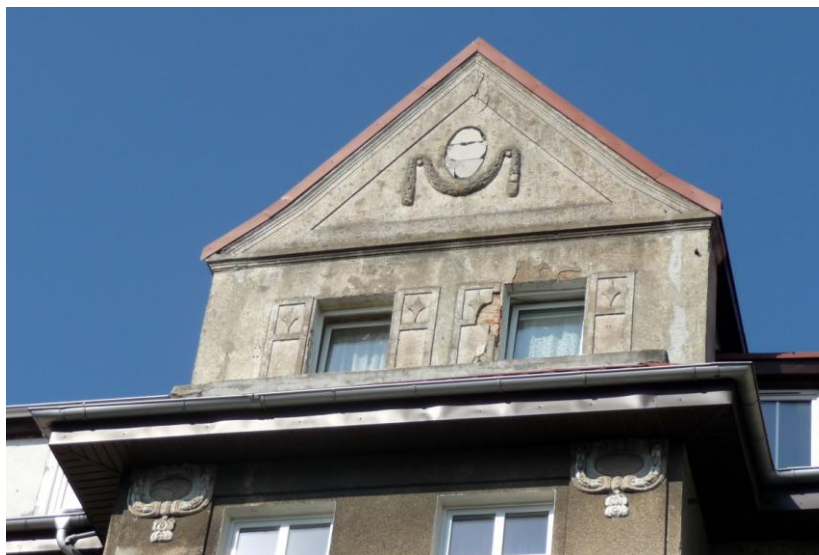
Szczyt ryzalitu południowego

Cokół fasady poziomo boniowany, zwieńczony gzymsem. Naroża ryzalitów ujęte pilastrami w porządku wielkim. W przyziemiu arkada drzwi a obramieniem wokół archiwolty: tarcza herbowa na tle rollwerku i po bokach dwa sznury stylizowanych kaboszonów. Okna pięter po dwa w dwóch kondygnacjach ujęte we wspólne, jednolite obramienia. W 1 i 2 piętrze korpusu między oknami kwadratowe płyciny dekorowane rombem i czterema „ćwiekami”. Między oknami 2 i 3 kondygnacji ryzalitów po dwie płyciny prostokątne, dolna w obramieniu z rollwerku. W szczytach ryzalitów pary okien ujęte wypracowanymi w tynku okiennicami; w szczytach blenda w formie medalionu ujęta od dołu festonem.
