| <p>GEZ</p> | <p>KARTA ADRESOWA ZABYTKU NIERUCHOMEGO</p> | | <p>3. Miejscowość</p> <p>KOŁOBRZEG</p> |
| <p>1. Nazwa</p> <p>WILLA, OB. BUDYNEK MIESZKALNY</p> | <p>2. Czas powstania</p> <p>Lata 30-te XX w.</p> | | |

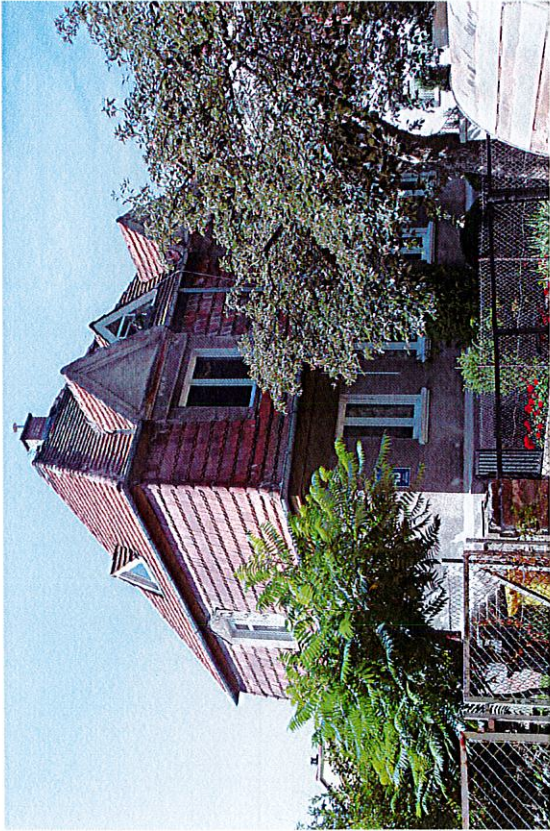
Widok budynku od północnego-wschodu

Budynek w średnim stanie technicznym i średnim estetycznym: zabrudzone tynki, ubytki pokrycia dachowego, wymiana stolarki okiennej bez zachowania pierwotnych podziałów. Do zachowania: bryła budynku, układ i dekoracja elewacji, kształt okien i podziały okien zachowanych. Remonty w uzgodnieniu z Konserwatorem Zabytków.

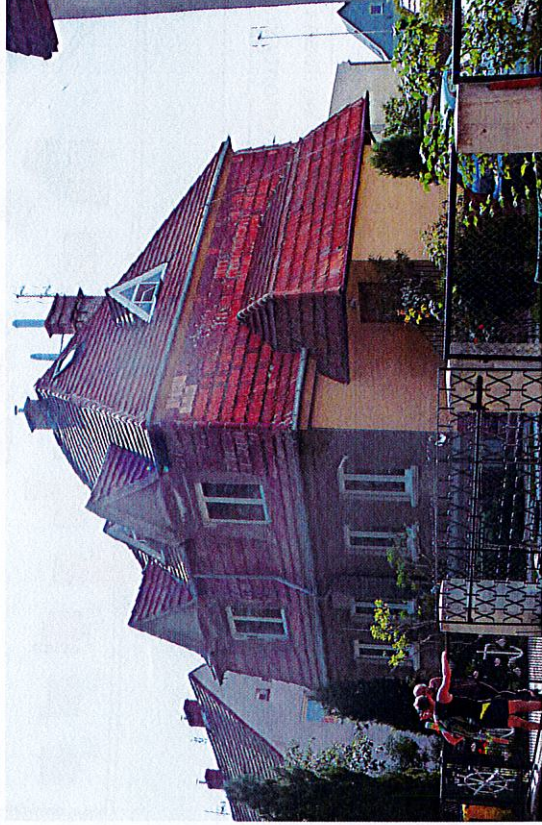
Widok budynku od północnego-zachodu
