KARTA ADRESOWA ZABYTKU NIERUCHOMEGO

K O Ł O B R Z E G

KAMIENICA

ul. Zygmuntowska 4
78-100 Kołobrzeg
dz. nr 22/2 obr. 11

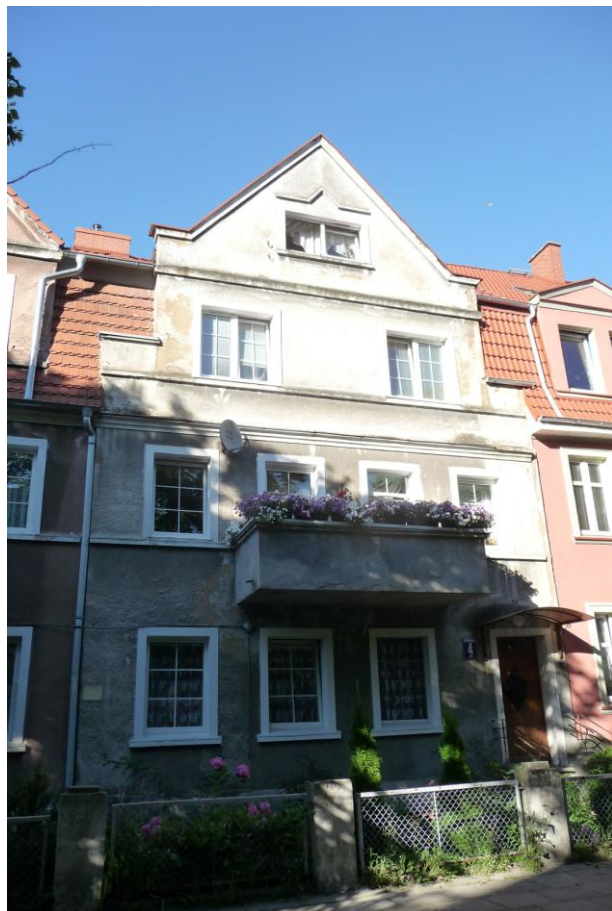
Facjata w frontowej połaci dachu

Budynek w średnim stanie technicznym i złym estetycznym, po częściowym remoncie: wymiana stolarki okiennej na PCV z wtórnym układem podziałów, wymiana części pokrycia dachowego - zastąpienie karpiówki ceramiczną felcówką. Tynki wielokrotnie uzupełniane, brudne i poszarzałe. Wymagany remont elewacji. Do zachowania: bryła budynku, układ i dekoracje elewacji, kształt i istniejące podziały okien. Remonty w uzgodnieniu z Konserwatorem Zabytków.

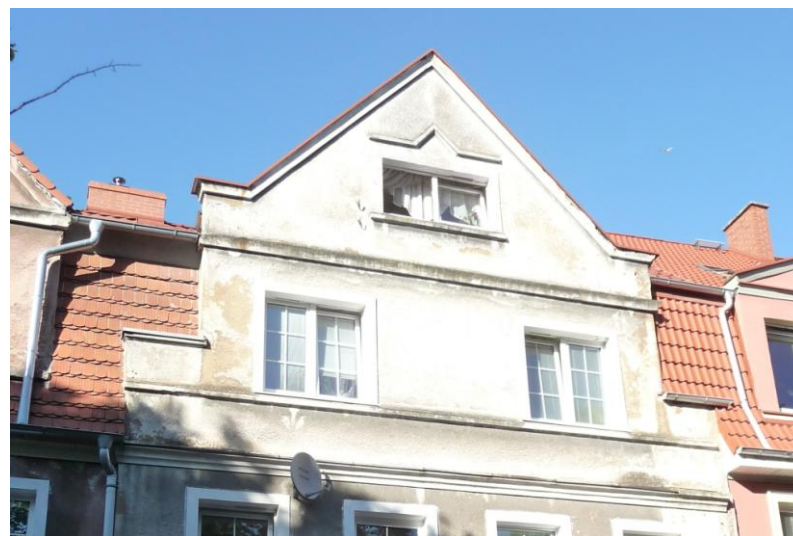
Widok budynku od południowego-zachodu

Budynek w ciągu zwartej zabudowy. Wzniesiony na rzucie prostokąta, podpiwniczony dwukondygnacyjny, z prostokątną dwuosiową facjatą na wąskim cokole, zwieńczona trójkątnym szczytem z uszakami - na frontowej połaci mansardowego dachu. Ściany murowane, tynkowane fakturalnie i gładko, detal wypracowany w tynku gładkim, dach kryty ceramiczną dachówką. Fasada czterosiowa, z prostokątnymi drzwiami w osi wsch., w 2 - 3 osi piętra prostokątny balkon z pełną murowaną balustradą. Okna prostokątne, w gładkich, taśmowych opaskach; na piętrze ujęte gzymsem parapetowym. W zwieńczeniu profilowany gzyms koronujący, poszczególne człony facjaty rozdzielone gzymsami. W szczycie - poziome prostokątne okno zwieńczone odcinkiem gzymsu łamanego.
