| <b>G E Z</b> | <b>KARTA ADRESOWA ZABYTKU</b> | | 3. Miejscowość<br><br><b>K O Ł O B R Z E G</b> |
| 1. Nazwa<br><b>SALA KINOWA<br/>OB. KINO „WYBRZEŻE”</b> | | 2. Czas powstania<br><b>ok. 1920 r.</b> | 4. Adres (ulica, nr posesji)<br><b>Kołobrzeg<br/>ul. ppor. Edmunda Łopuskiego 24<br/>p-ta 78-100<br/>nr dz. 168, obr.12</b> |

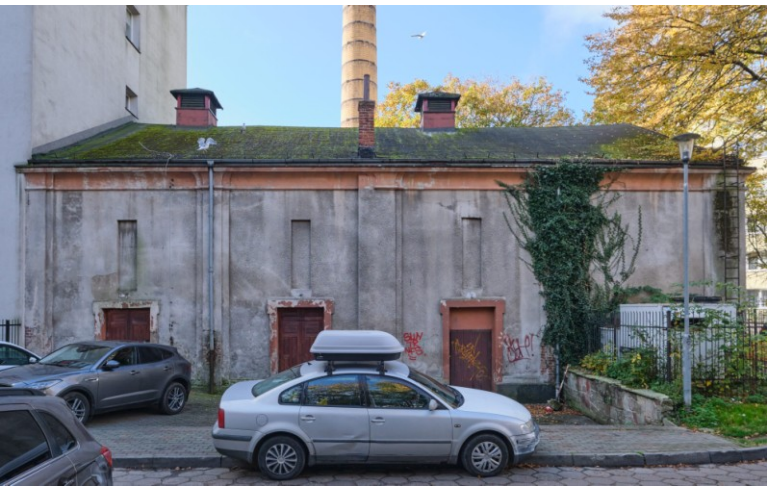
| 7. Fotografia z opisem wskazującym orientację albo mapa z zaznaczonym stanowiskiem archeologicznym<br><div data-bbox="118 408 882 895"> </div> <div data-bbox="114 893 470 922"> Elewacja frontowa (płn.-wschodnia) </div> <div data-bbox="934 408 1480 823"> </div> <div data-bbox="927 821 1223 852"> Gierowany gzyms wieńczący </div> <div data-bbox="118 952 766 1390"> </div> <div data-bbox="109 1388 358 1418"> Elewacja płd.-zachodnia </div> <div data-bbox="840 952 1480 1390"> </div> <div data-bbox="833 1388 1205 1417"> Elewacja szczytowa (płn.-zachodnia) </div> | | | 5. Przynależność administracyjna<br><br>województwo <b><u>zachodniopomorskie</u></b><br><br>powiat <b><u>kołobrzeski</u></b><br><br>gmina <b><u>Miasto Kołobrzeg</u></b> |

Budynek przylega od południa do 5-kondygnacyjnej kamienicy frontowej, założony na planie prostokąta, parterowy, nakryty dachem dwuspadowym. Ściany murowane z cegły ceramicznej, pokryte tynkiem fakturowym, malowane w obrębie gzymsu wieńczącego. Elewacje o regularnych podziałach osiowych, dzielone pojedynczymi i zdwojonymi lizenami, zwieńczone szerokim gzymsem fasetowym, kierowanym w osi lizen. Elewacje ścian długich 3-osiowe, dzielone otworami drzwiowymi, ujętymi taśmowymi opaskami z uszakami, a wyżej wąskie blendy. Stolarka drzwiowa współczesna: drzwi 2-skrzydłowe, płycinowe.

- należy dążyć do zachowania pierwotnej bryły, formy i wystroju architektonicznego z elementami detalu
- wszelkie prace remontowo-konserwatorskie (ze szczególnym uwzględnieniem fasady i elewacji zachodniej) winny być uzgodnione z Miejskim Konserwatorem Zabytków

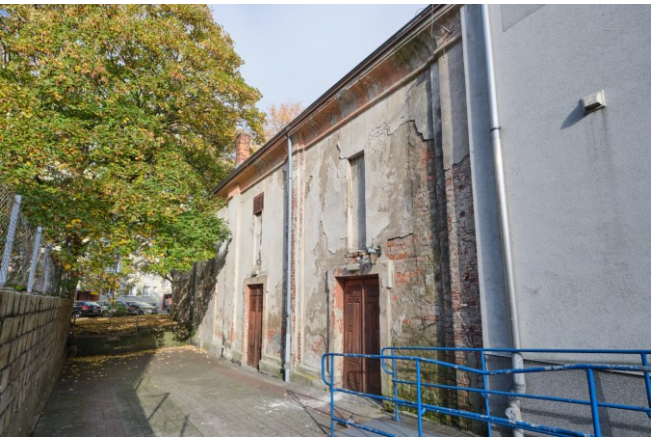
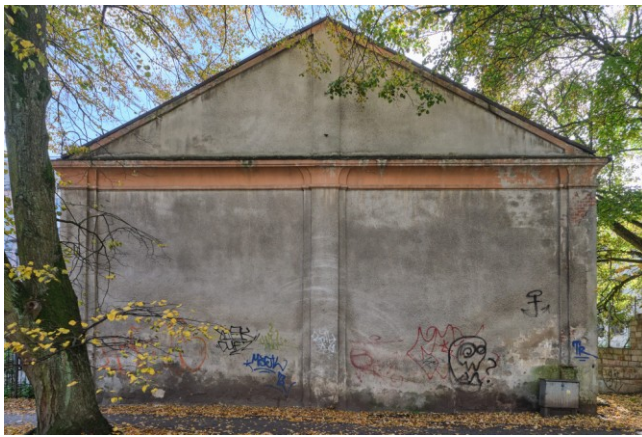
Stan zachowania – średni. Ubytki i korozja tynków, częściowo zawilgocone ściany.
