# KARTA ADRESOWA ZABYTKU NIERUCHOMEGO

**K O Ł O B R Z E G**

**KAMIENICA, OB. BUDYNEK MIESZKALNY**

ul. Słowińców 8  
78-100 Kołobrzeg  
dz. nr 137/4 obr. 13

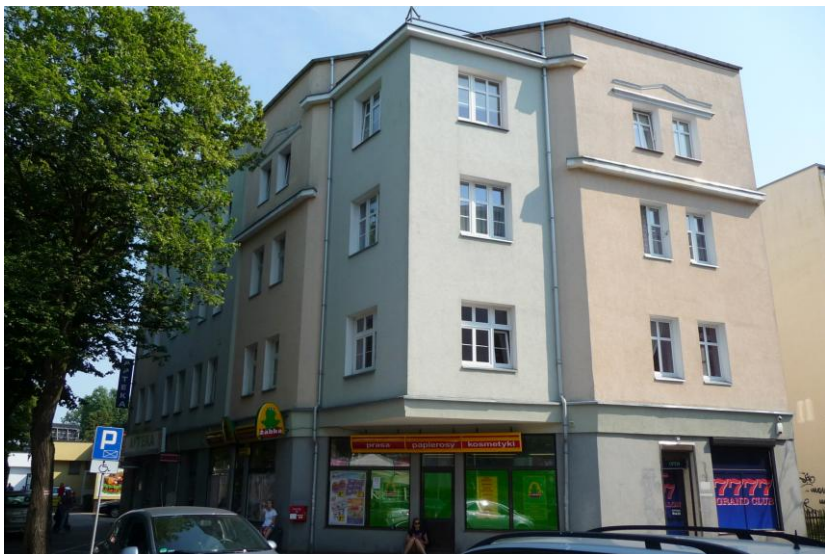
Widok budynku od północnego-zachodu

Budynek na rzucie litery L wydłużonego na osi wsch. - zach., z krótkim ramieniem na osi półn.- półd. Naroże półn. - zach. skośnie ścięte, na jego kondygnacje 2-4 nałożony trójkątny wykusz. Budynek czterokondygnacyjny, nakryty płytkim, dwuspadowym dachem. Parter lekko cofnięty w stosunku do lica pięter, zwieńczony pasem gładkiego fryzu. Ściany murowane, tynkowane, gzymsy wprowadzone między 3 i 4 kondygnacją - w parach osi skrajnych elewacji półn. i zach. Okna prostokątne, dwudzielne, zbliżone parami w osiach; nad parami okien osi skrajnych w elewacji półn. i zach. - odcinek prostego gzymsu i, nad nim - zarysowany gzymsem trójkątny szczyt. W wykuszu zwieńczonym gzymsem nieco poniżej okapu dachu korpusu - okna duże, kwadratowe, trójdzielne.

Budynek w bardzo dobrym stanie technicznym i estetycznym, po remoncie: termomodernizacja, wymiana tynków, zmiana kolorystyki ścian, stolarki okien, witryn sklepowych i drzwi na PCV z zachowaniem pierwotnych podziałów. Do zachowania: bryła budynku, układ i dekoracje elewacji, kształt i podziały okien, układ wnętrz. Remonty w uzgodnieniu z Konserwatorem Zabytków.

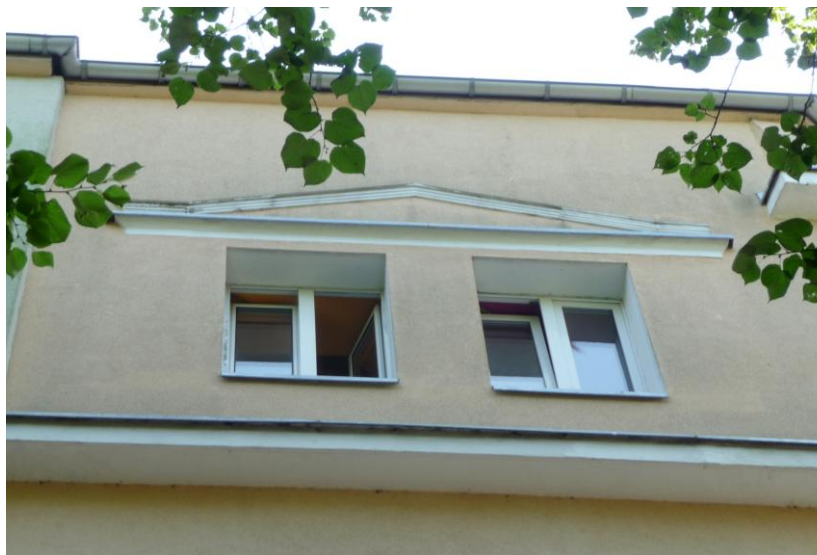
Otwory okienne w elewacji północnej
