KARTA ADRESOWA ZABYTKU NIERUCHOMEGO

**SZPITAL, OB. GABINY LEKARSKIE ORAZ
MIESZKANIA**

1899 r., przebudowa lata 90-te XX w.

ul. Szpitalna 2 a-c
78-100 Kołobrzeg
dz. nr 55/7 obr. 11

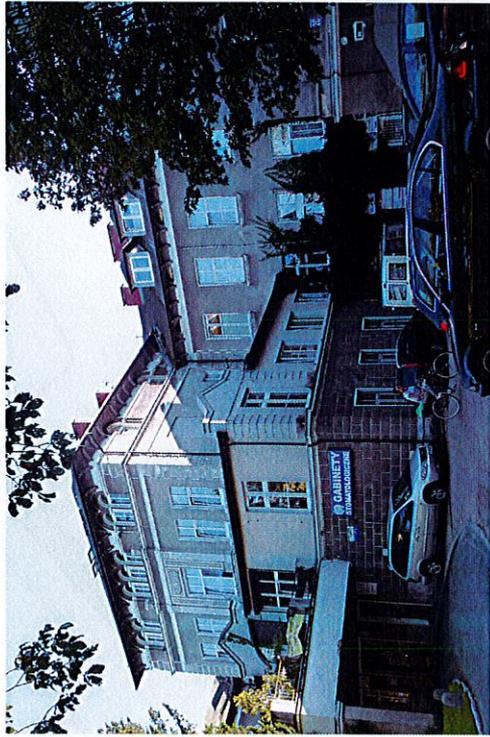
Widok budynku od północnego-wschodu

Budynki w dobrym stanie technicznym i średnim estetycznym: tynki zszarzałe, z drobnymi ubytkami. Stolarka okien wymieniona na PCV z zachowaniem pierwotnych podziatów. Do zachowania: bryła budynków, kompozycja elewacji i jej dekoracje elewacji, kształt i podziały okien. Remonty w uzgodnieniu z Konserwatorem Zabytków.

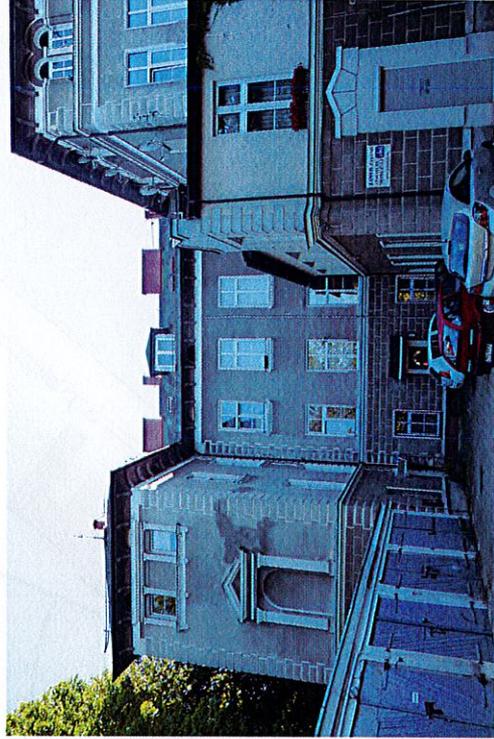
Widok budynku od północnego-wschodu
