KARTA ADRESOWA ZABYTKU NIERUCHOMEGO

KOŁOBRZEG

**MAGAZYN-KOTŁOWNIA, OB. CENTRUM
DIAGNOSTYCZNE**

ul. Basztowa 1a
78-100 Kołobrzeg
dz. nr 330 obr. 11

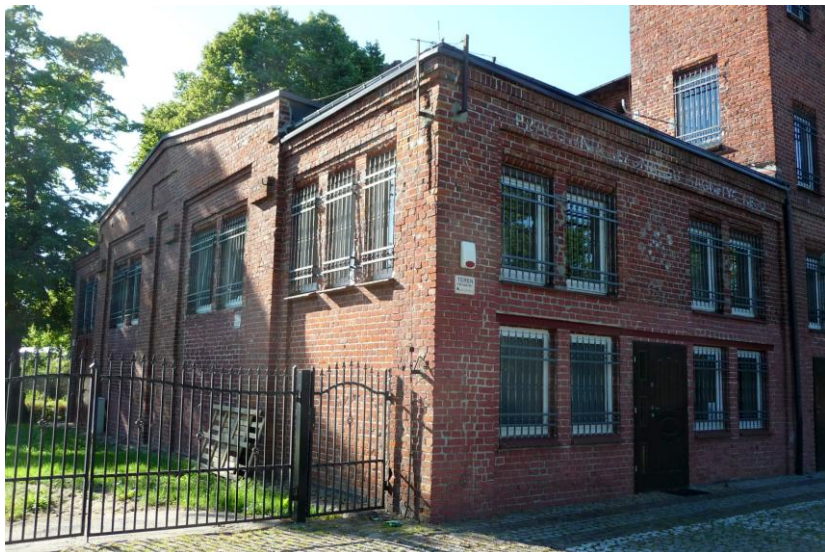
Widok budynku od południowego-wschodu

Budynek od pld. przylega do budynku klubu muzycznego. Dwukondygnacyjny, na rzucie prostokąta, z czterokondygnacyjną wieżą na rzucie kwadratu, nakrytą namiotowo dostawioną w ptn. - wsch. narożu. Elewacje ceglane, rozczłonkowane prostokątnymi blendami i prostokątnymi otworami okien i drzwi, w zwieńczeniu - profilowany gzyms. Elewacja wsch. dziesięcioosiowa, z czteroosiowym ryzalitem pozornym, zwieńczonym trójkątnym szczytem nakrytym trójspadowo powyżej gzymsu dachu głównego. Elewacja rozczłonkowana blendami z otworami okiennymi w części górnej: po trzy w bocznych partiach ściany, po dwa - w ryzalicie. W pięcioosiowej elewacji wsch. dwie kondygnacje prostokątnych okien zestawionych parami i prostokątne drzwi w przyziemiu. Elewacja zach. trójosiowa. Ceglane ściany wieży - jednoosiowe.

Budynek o wartościach zabytkowych. Do zachowania: bryła, podziały elewacji, kształt otworów. Remonty uzgadniać z Konserwatorem Zabytków. Stan techniczny dobry, wymieniona stolarka okienna.

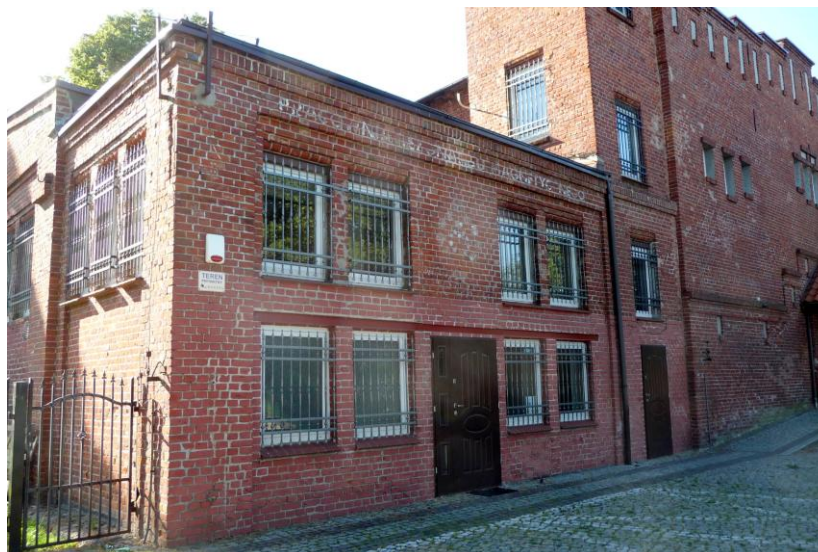
Widok budynku od południowego-wschodu
